*Inrichting hydrologisch meetnet
en grondwaterkwaliteit
in het Tiefes Bruch (Burgwedel, Duitsland)*

*Plaatsen van peilbuizen, humusvormen,
boorstaten en grondwateranalyses*

*Opdrachtgever
Stichting Bargerveen
Nijmegen*

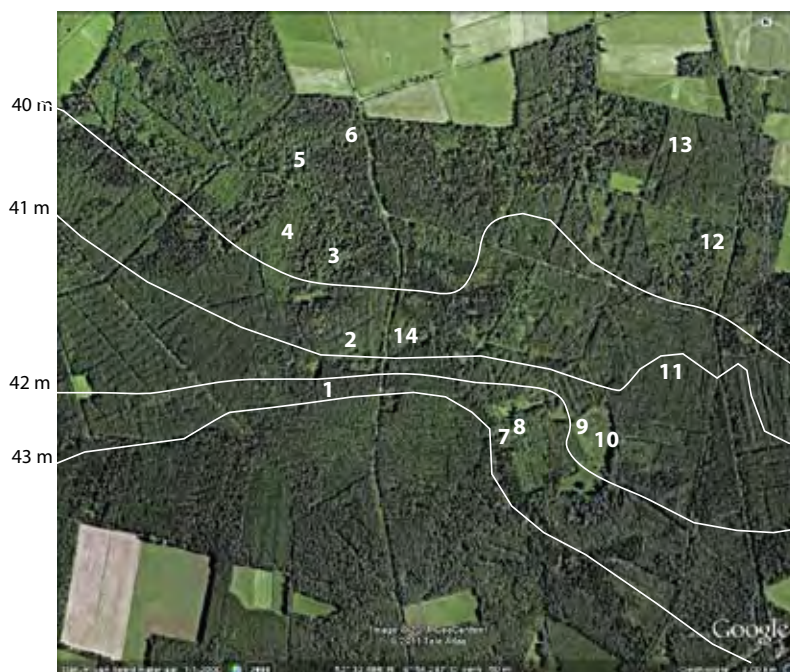
Fig. 1.1.

Luchtfoto van het onderzochte deel van het Tiefes Bruch met de ligging van de peilbuizen. Het terrein ligt op een glooiing, die van zuid naar noord afloopt. Op de hogere delen, in het zuiden, groeit vooral naaldhout, op de lagere en nattere delen in het noorden vooral loofhout (elzen). De hoogtelijnen zijn globaal getekend.

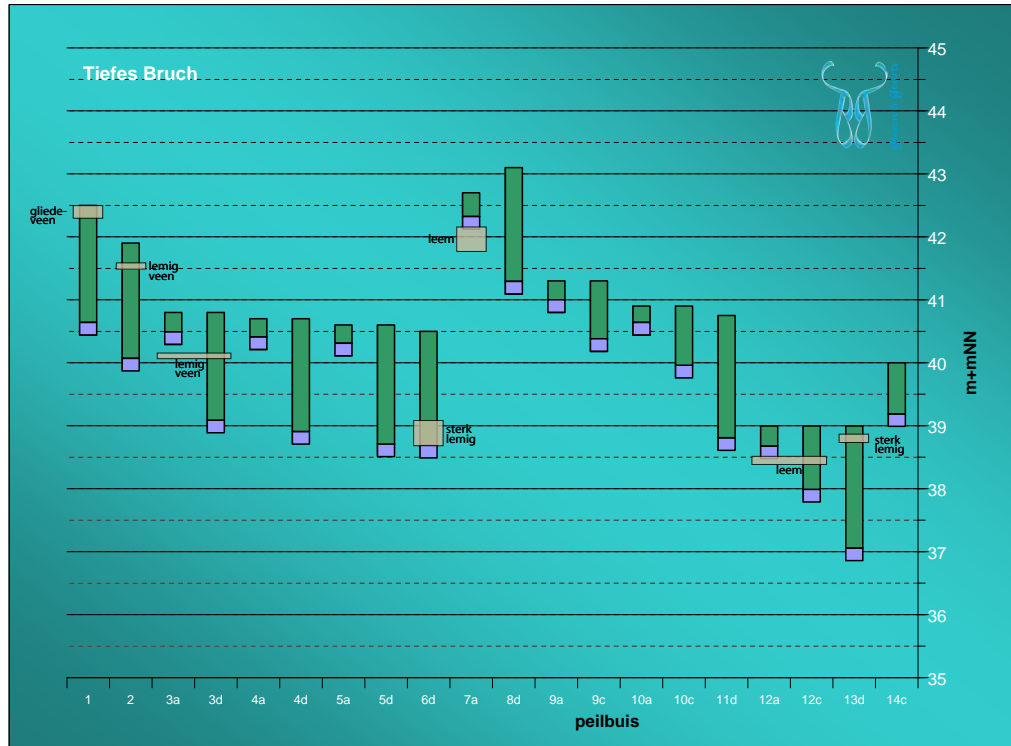
Fig. 2.2.
De in het Tiefes Bruch geplaatste peilbuizen ten opzichte van NN (bij benadering).
Alleen het deel onder maaiveld is afgebeeld.

In fig. 2.2 is de diepteplaatsing van de peilbuizen t.o.v. NN grafisch weergegeven en in bijlage 1 zijn alle buisgegevens opgesomd.

De hoogteligging van het maaiveld (zoals gebruikt in fig. 2.2) is overgenomen van de geleverde hoogtekaart en wordt daardoor slechts benaderd. Een hoogtekaart is te zien in fig. 2.3.

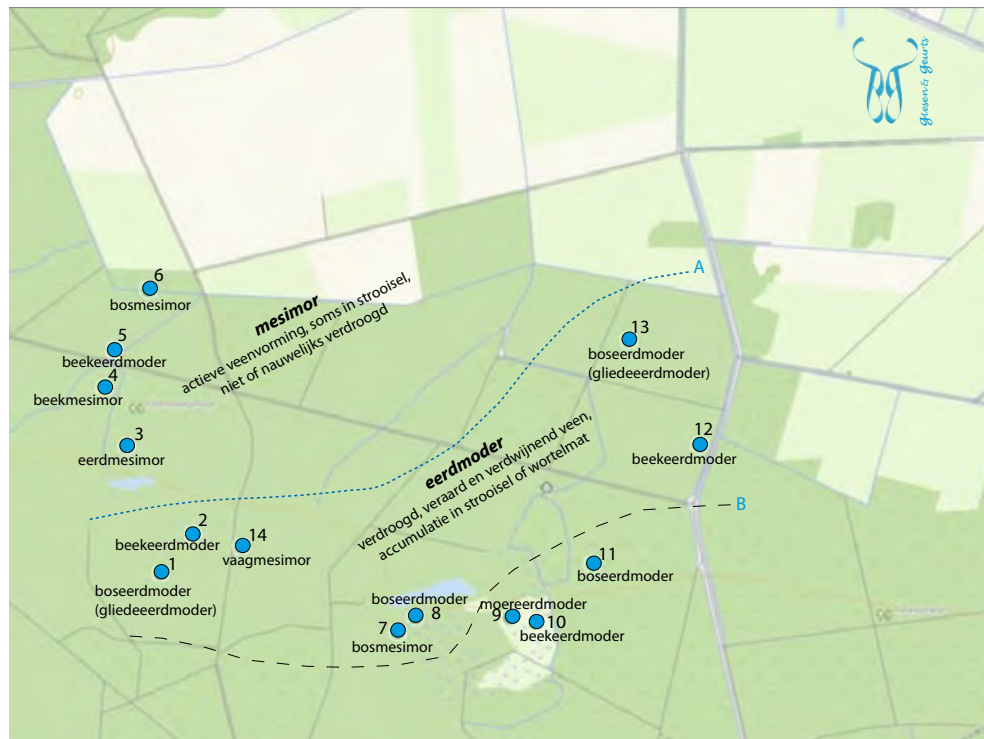
Fig. 2.4.

Kaart met humusvormen in het Tiefs Bruch. De lijn A verdeelt het terrein in een deel met mesimorhumus (actieve veenvorming) en een deel met eerdmoderhumus (verdroogd/veraard veen en strooisel accumulatie). Lijn B doet dat voor het verleden (opgesteld op basis van humusontwikkeling).

Alleen op de laagste delen van het Tiefes Bruch (<40 m+NN) wordt mesimor humus aangetroffen (bos-, beek-, eerd- en vaagmesimor (fig. 2.4). De aanwezigheid van mesimor duidt op accumulatie van organische stof (b.v. in broekbos). Bij bosmesimor in strooisel, bij beekmesimor in mesotroof veen. Eerdmesimor duidt op licht verdroogd, mesotroof veen. Vaagmesimor op beginnende veenvorming.

Hoger op de glooiing wordt vooral eerdmoderhumus gevonden (bos-, beek- en moereerdmoder; fig. 2.4). Eerdmoderhumus duidt op verdrogende omstandigheden (b.v. verdroogd

In fig. 2.4 is de verspreiding van de vastgesteld humusvormen te zien, met een globale tweedeling van het terrein op basis van de humusvorm.

In hoger gelegen delen van het Tiefes Bruch wordt vooral eerdmoderhumus gevonden. Deze humusvorm duidt op verdroogd mesotroof veen (bij boring 1 en 13 op verdroogd oligotroof veenmosveen). Soms treedt accumulatie op van organisch materiaal in strooisel (bos-eerdmoder). Tussen de lager en hoger gelegen delen zou op basis van de humusvormen een scheidingslijn getrokken kunnen worden (fig. 2.4).

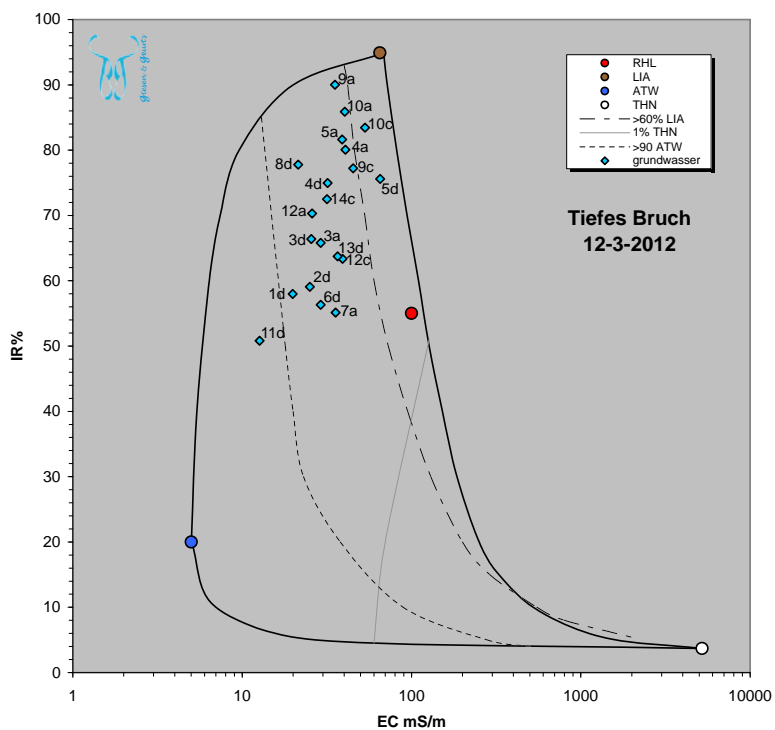
Fig. 2.9.
EGV-IR diagram van de
grondwatermonsters uit
het Tiefes Bruch van maart
2012.

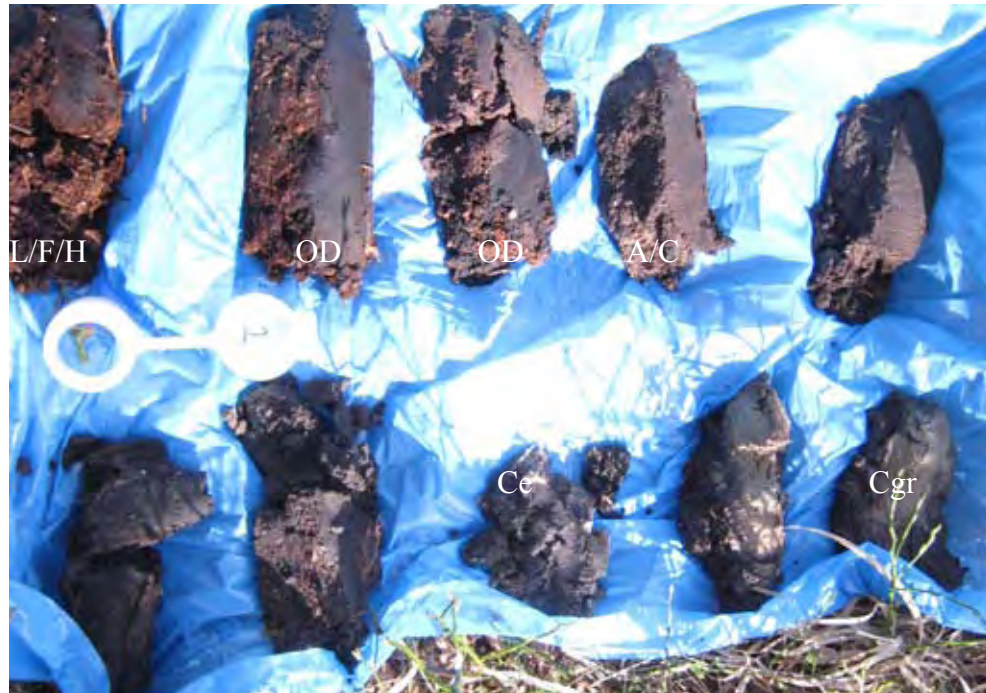
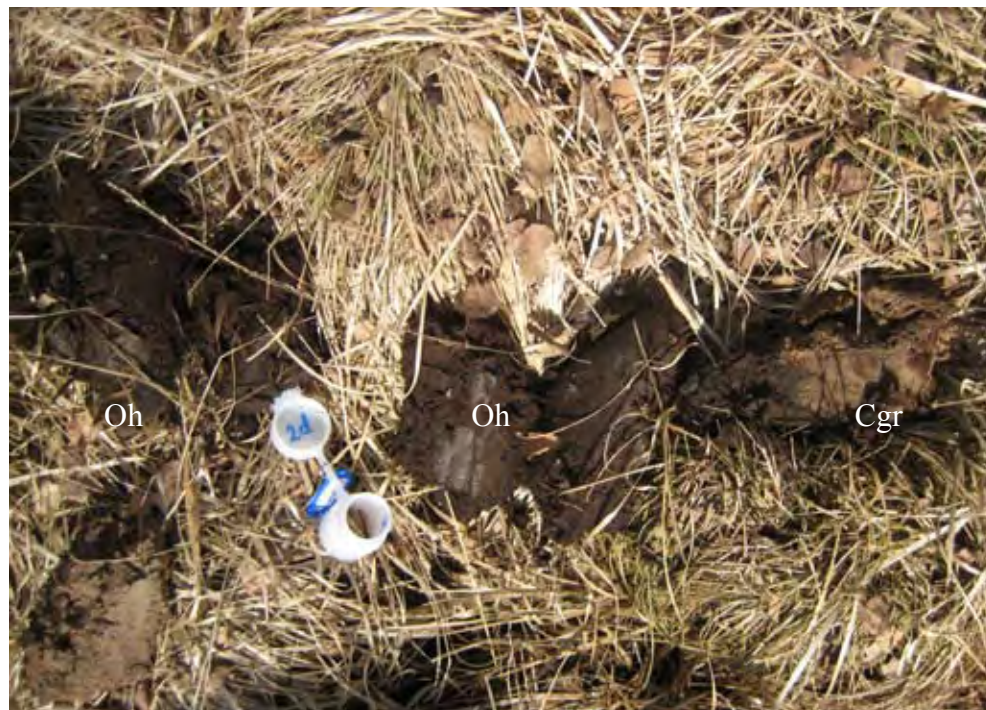
Boormateriaal. Kluit linksboven: 0-10. Elke kluit is 10 cm.

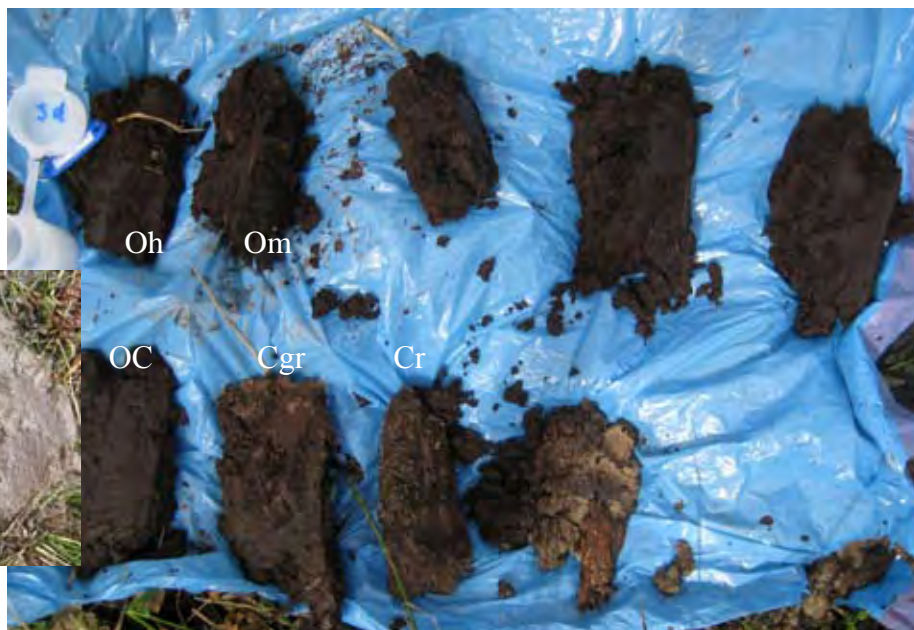
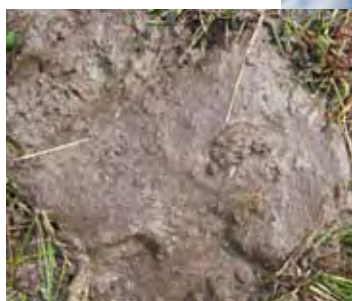
3

Boring 3: Cr

30-40 Om

40-50 Cgr

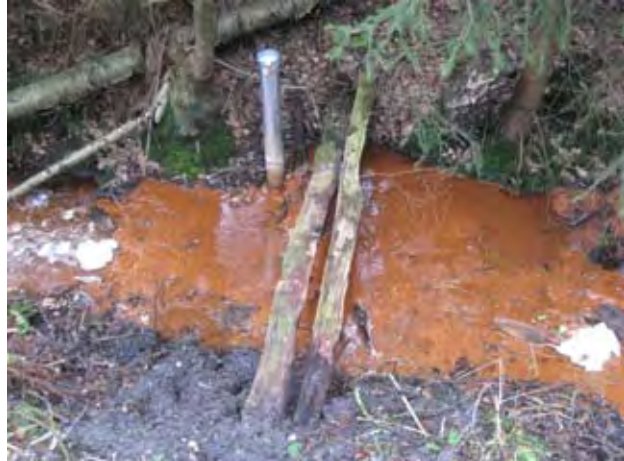
14

*Afwateringsloot met veel neerslag van ijzer-
verbindingen.*
