# *Inrichting hydrologisch meetnet en meting grondwaterkwaliteit in 't Nijveld, Asselse Heide, Zuylesteijn, Kolland en Overlangbroek*

*Resultaten van de plaatsing van peilbuizen, boorstaten, inmeten met GPS en wateranalyses.*

*Opdrachtgever  
Bosgroep Midden Nederland  
Ede*

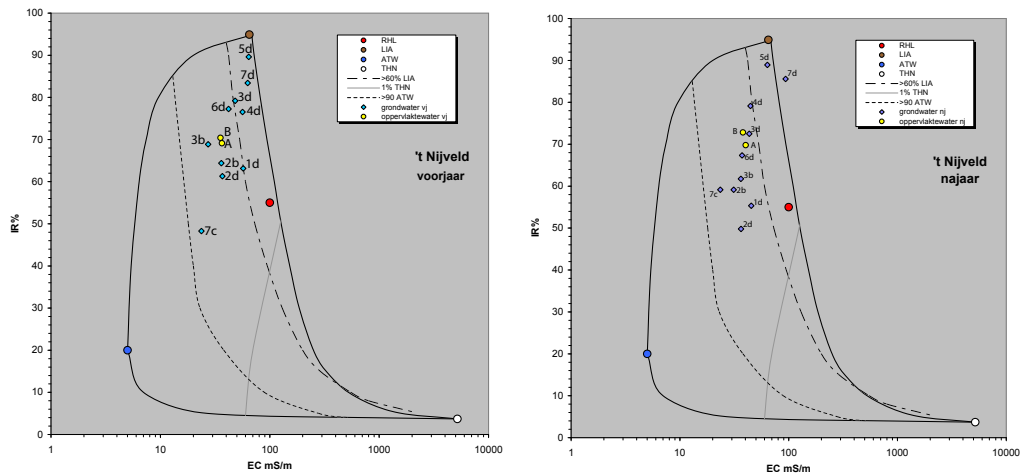
Fig. 2.1.2. De ligging van de watermonsters uit 't Nijveld in het EGV-IR diagram in het voorjaar (links) en het najaar (rechts). In het najaar bevatte meer monsters meer regenwater.

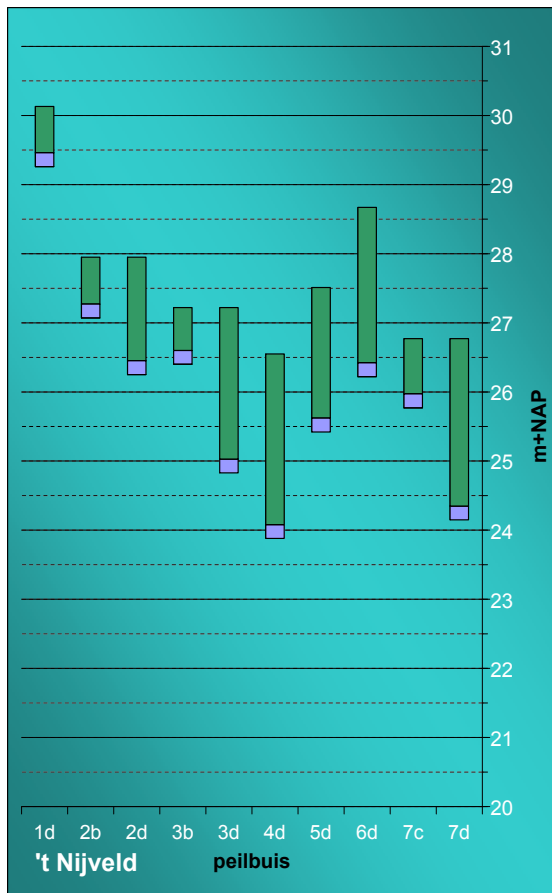
Fig. 2.1.3. De geplaatste peilbuizen in 't Nijveld ten opzichte NAP. Alleen het deel onder maaiveld is afgebeeld.

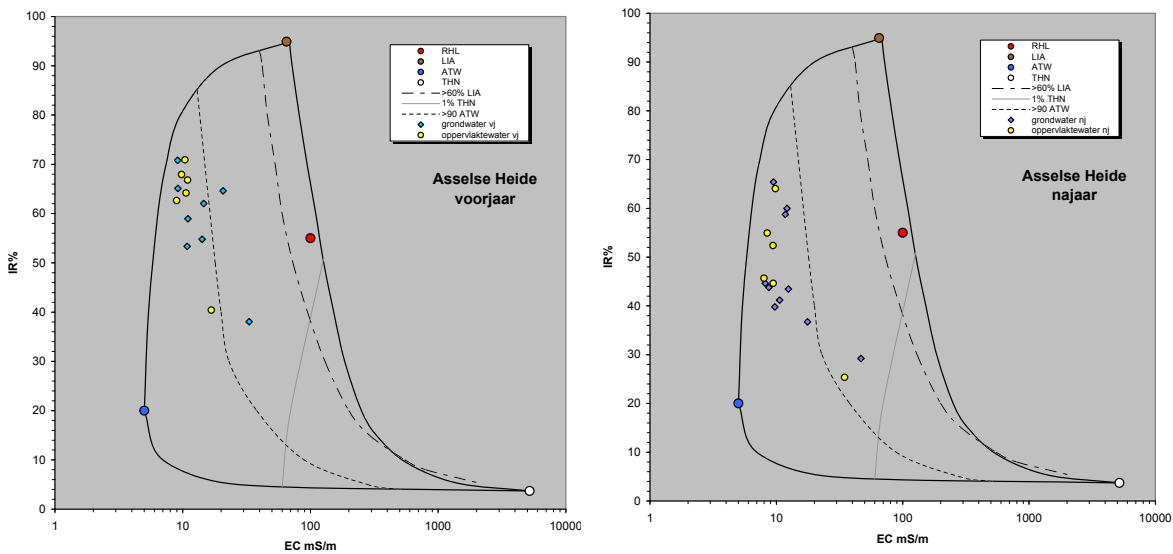
Fig. 2.2.2.

De ligging van de watermonsters uit de Asselse Heide in het EGV-IR diagram in het voorjaar (links) en het najaar (rechts). Doordat bijna alle monsters een lagere IR hebben gekregen in het najaar, liggen de punten dicht bij de ATW-referentie.

Dat blijkt ook uit de ligging van de punten in het EGV-IR diagram (punten liggen dicht bij referentiepunt ATW; fig. 2.2.2).

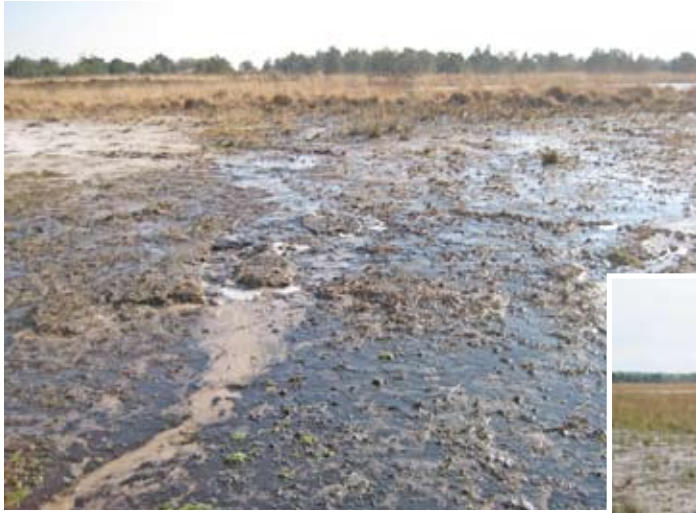
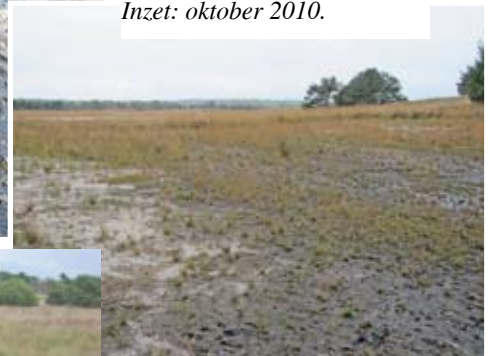
*Overloop van ven in de Asselse Heide.  
Het ven met peilschaal B loopt ter hoogte van PB 8b over naar een lager gelegen ven. In oktober is dit fenomeen veel minder.*

*Boven: maart 2010.  
Inzet: oktober 2010.*

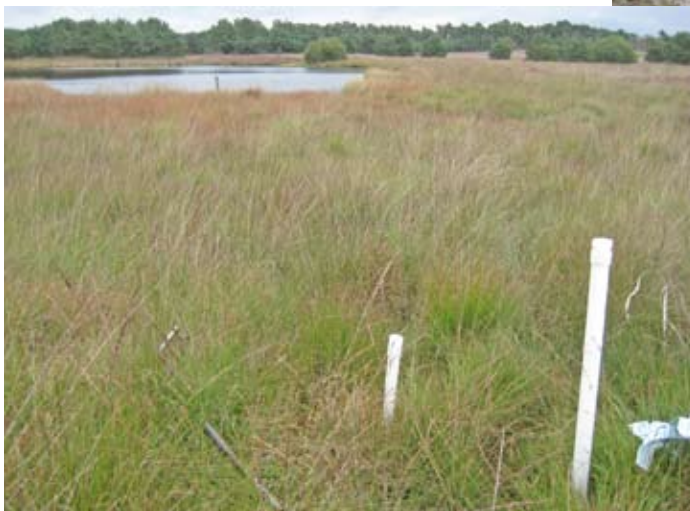
*Ven in de Asselse Heide met de peilbuizen 7b en 7b-2, peilschaal B en peilbuis 8b (overzijde ven).*

*Bij buis 8b loopt, bij voldoende hoge waterstand, dit ven over naar een lager gelegen ven (foto boven).*

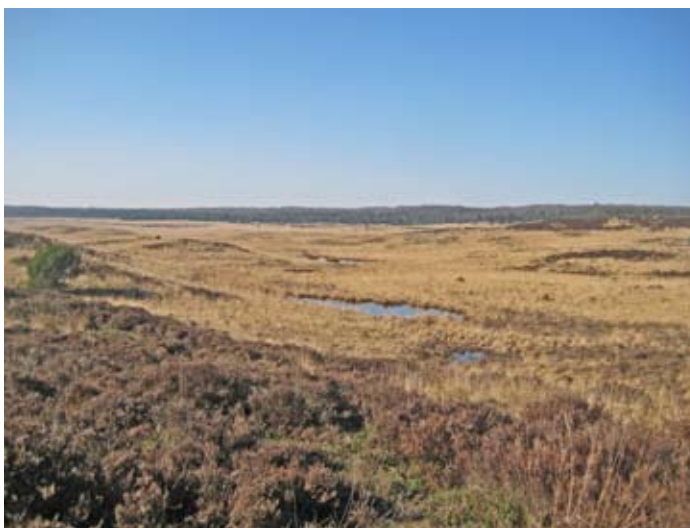
*Erosiedal met vennenreeks in de Asselse Heide in maart 2010, ter hoogte van de peilbuizen 9 en 10.  
Kijkrichting is noord-west.*

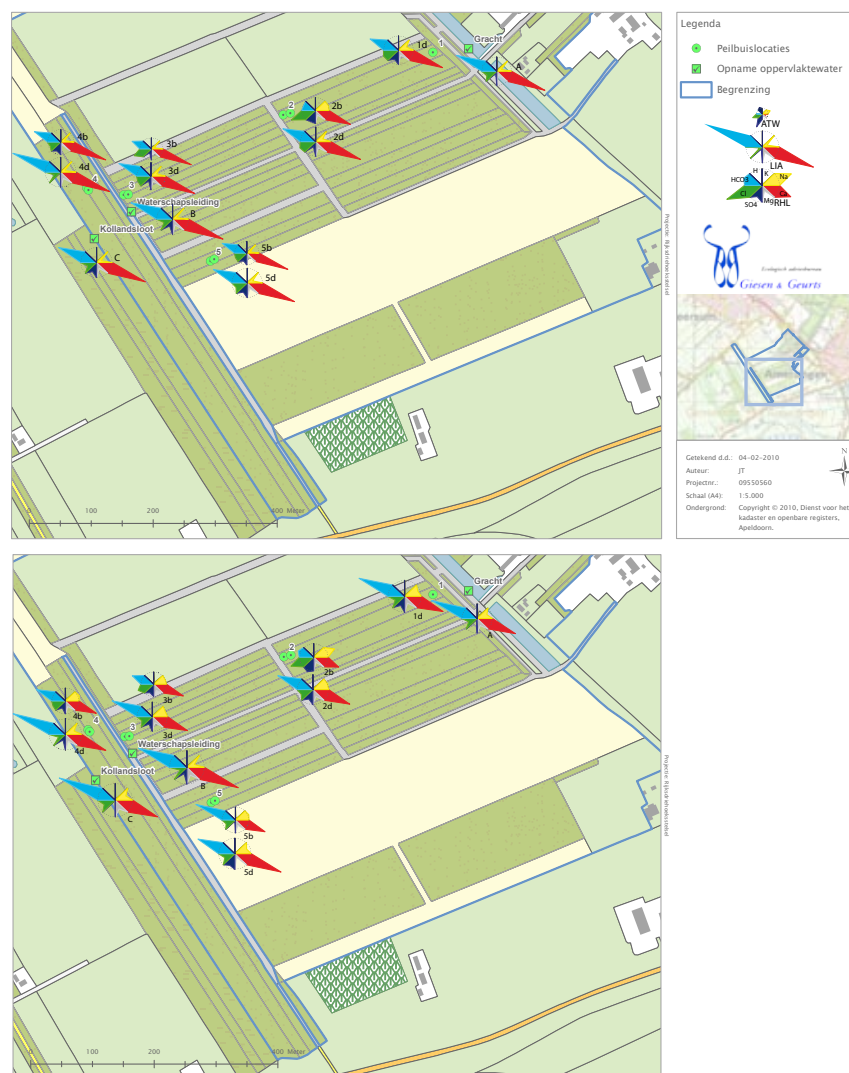
*Fig. 2.3.1.  
De ligging van de  
geplaatste peilbui-  
zen, oppervlaktewa-  
ter locatie en peil-  
schaal in Zuylestein  
met Maucha  
diagrammen.*

*Boven: voorjaar.  
Onder: najaar.*

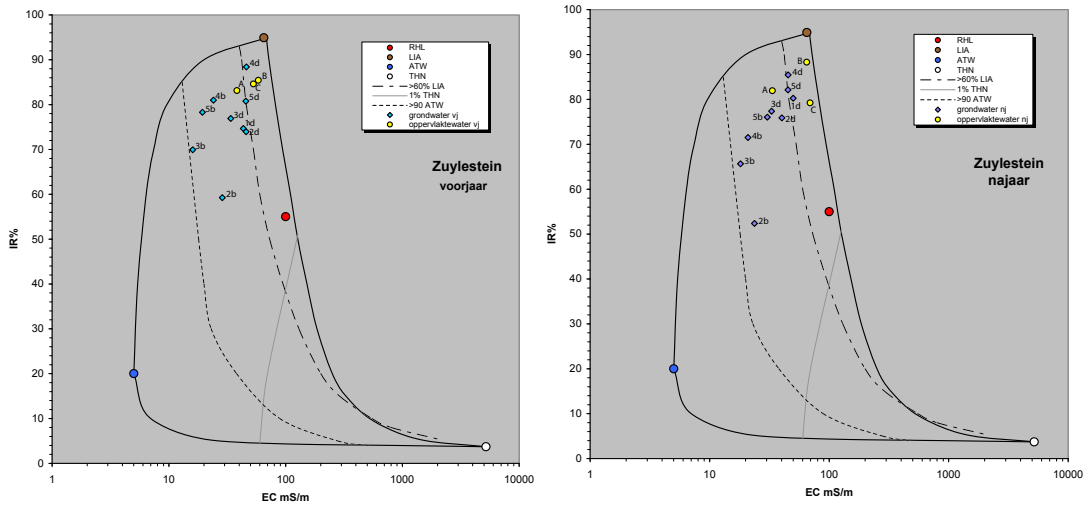
Fig. 2.3.2. De ligging van de watermonsters uit Zuylestein in het EGV-IR diagram in het voorjaar (links) en het najaar (rechts). Er zijn tussen voorjaar en najaar slechts kleine verschuivingen opgetreden.

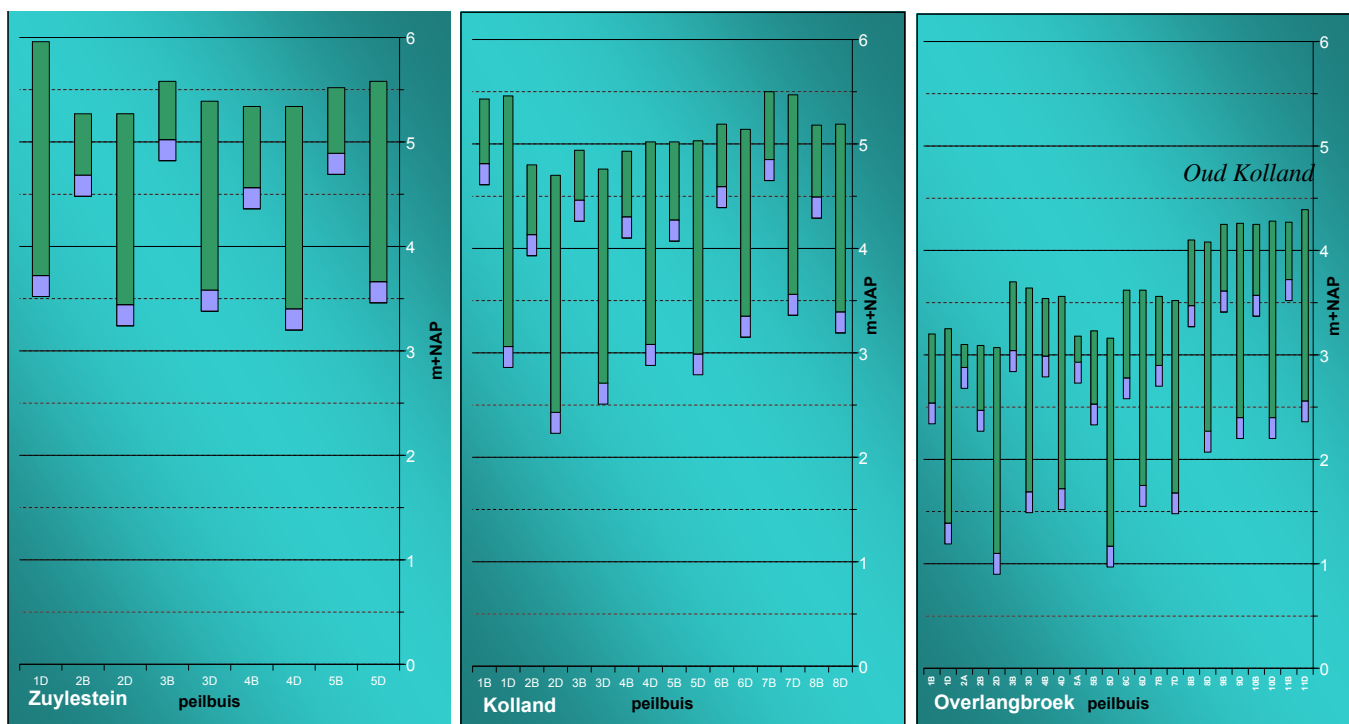
Fig. 2.3.4.  
De geplaatste peilbuizen in Zuylestein, Kolland en Overlangbroek ten opzichte van NAP.  
Alleen het deel onder maaiveld is afgebeeld.

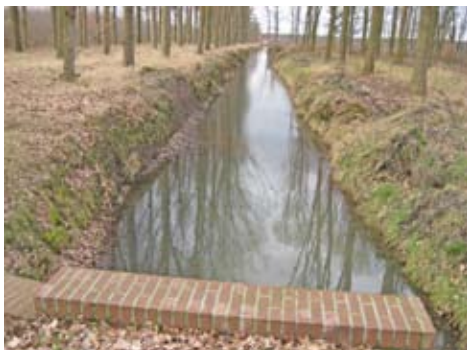
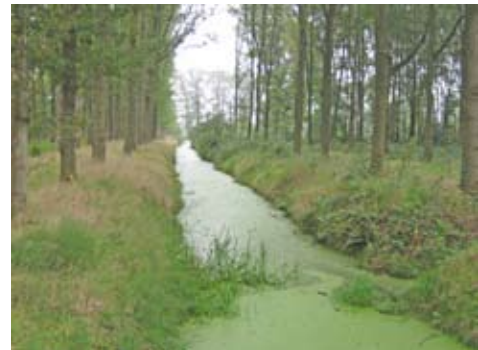
*De Waterschapsleiding in Zuylestein.*

*Links: maart 2010.  
Rechts: oktober 2010, met gesloten dek van Eendekroos.*

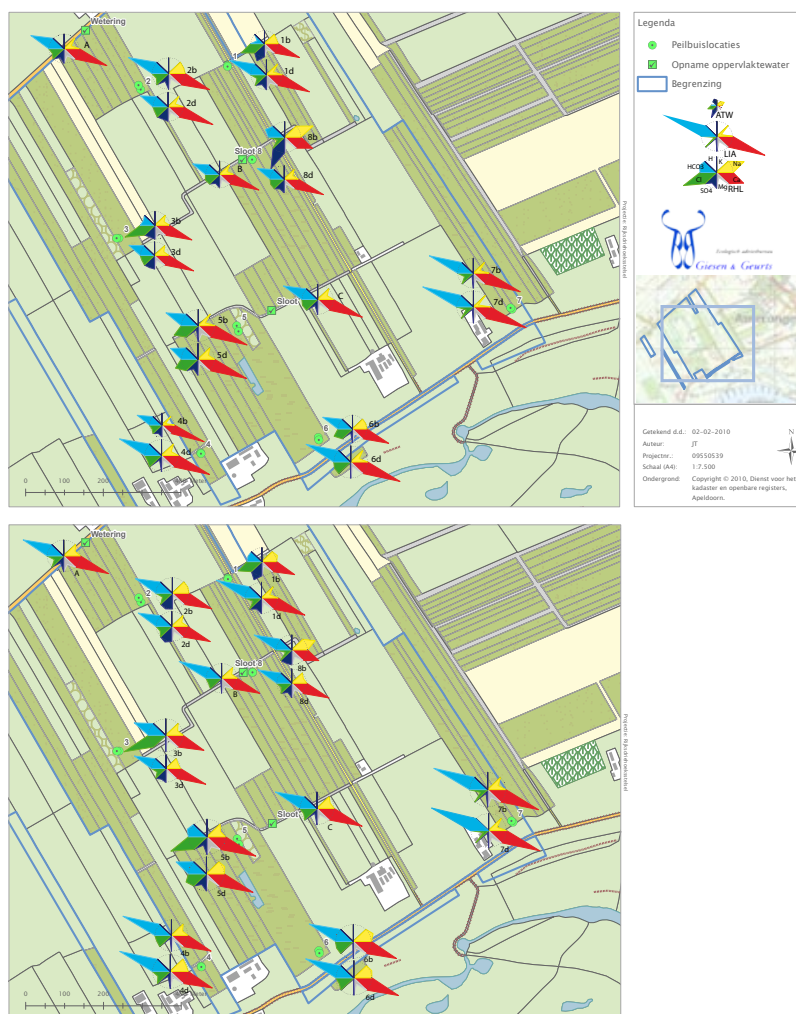
Fig. 2.4.1.  
De ligging van de geplaatste peilbuizen en oppervlaktewater locaties in Kolland met Maucha diagrammen.

Boven: voorjaar.

Onder: najaar.

De Maucha diagrammen (fig.2.4.1.) hebben een typische grondwaterform met een hoog gehalte calcium. In de meeste gevallen is chloride en sulfaat verhoogd, vooral in het noorden.

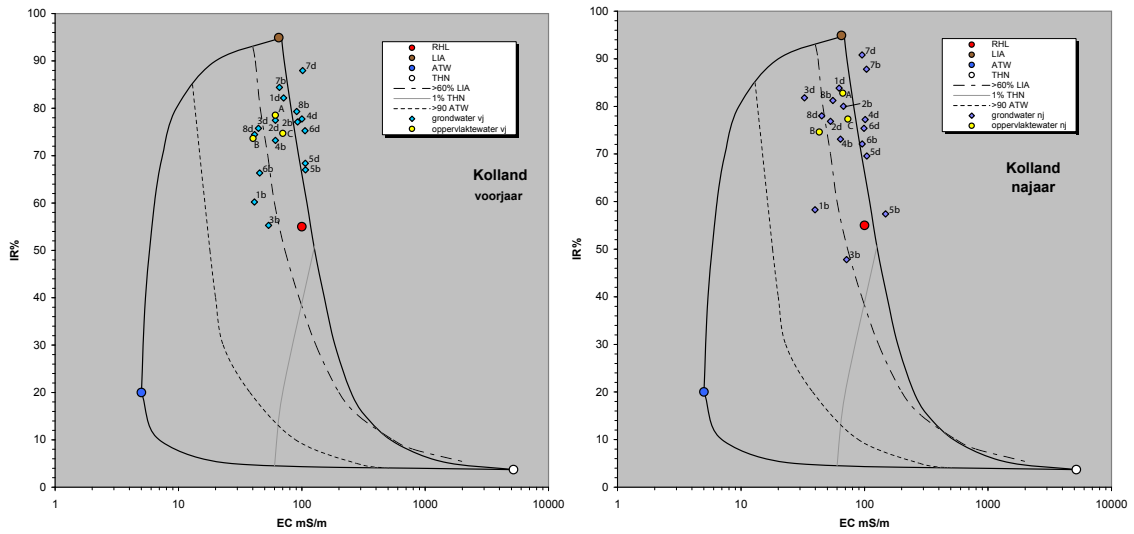
Fig. 2.4.2. De ligging van de watermonsters uit Kolland in het EGV-IR diagram in het voorjaar (links) en het najaar (rechts). Er zijn tussen voorjaar en najaar slechts kleine verschuivingen opgetreden.

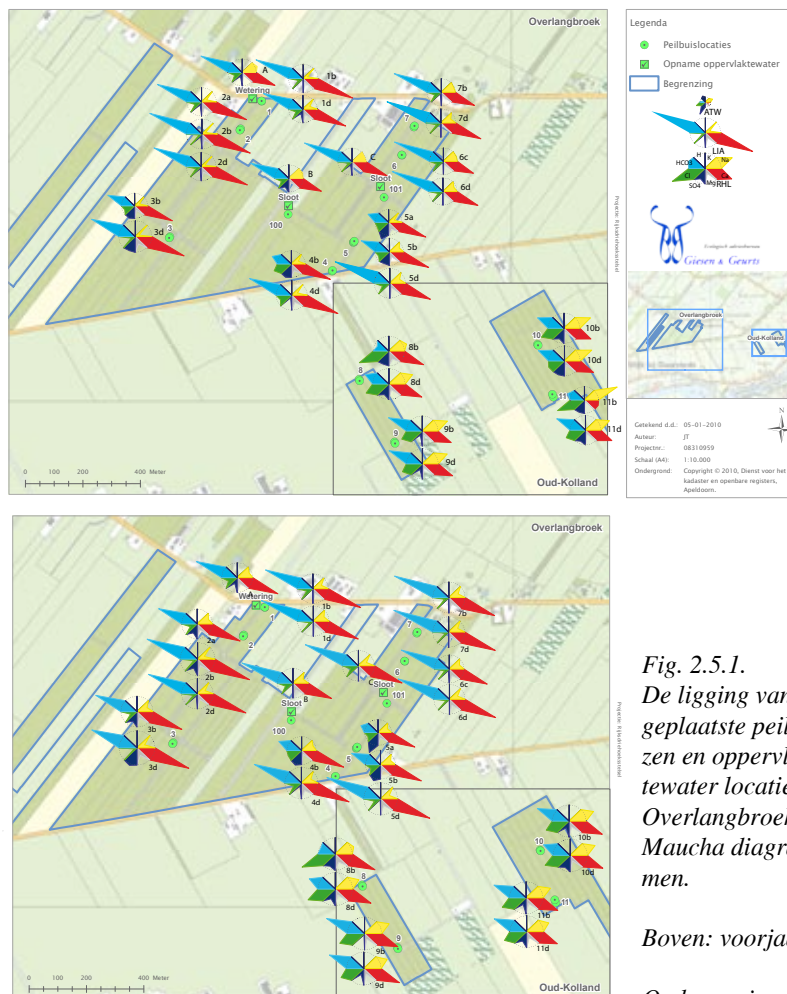
*Fig. 2.5.1.  
De ligging van de  
geplaatste peilbui-  
zen en oppervlak-  
tewater locaties in  
Overlangbroek met  
Maucha diagram-  
men.*

*Boven: voorjaar.*

*Onder: najaar.*

De Maucha diagrammen (fig. 2.5.1) in het noorden hebben typische grond-

water uiterlijk, met in enkele gevallen een verhoogde sulfaatpiek. In het zuiden, vlak langs de Neder-Rijn (PB 8 t/m 11) lijken ze veel meer op Rijnwater (RHL).

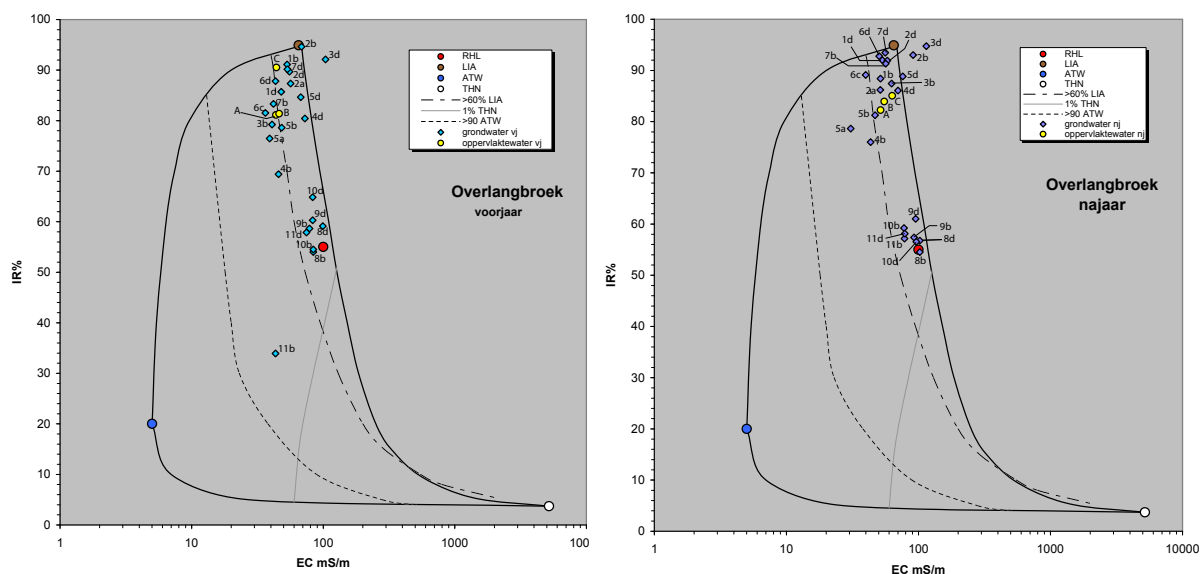
Fig. 2.5.2.

De ligging van de watermonsters uit Overlangbroek in het EGV-IR diagram in het voorjaar (links) en het najaar (rechts). In het najaar liggen de punten van Overlangbroek dichters om het referentiepunt van grondwater (LIA) en de punten van Oud-Kolland zijn duidelijker afgescheiden (bij het rijwater referentiepunt RHL) van die van Overlangbroek.
