*Inrichting hydrologisch meetnet  
en grondwaterkwaliteit  
van een pingoruïne-veentje bij Taarlo*

*Resultaten van plaatsing van peilbuizen, boorstaten, inmeten met GPS en wateranalyses*

Opdrachtgever  
Bosgroep  
Noord-Oost Nederland  
Dalfsen

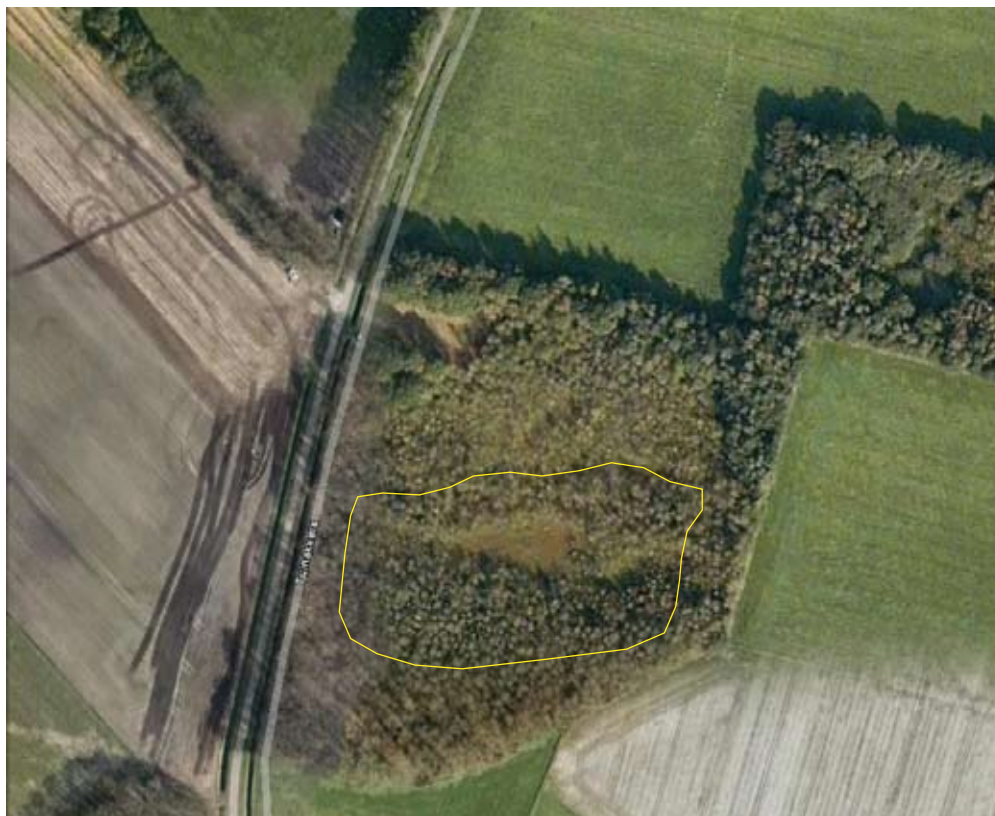
Fig. 1.1.

Luchtfoto van het veentje bij Taarlo (bron Google-Earth). De situatie is niet geheel actueel; ongeveer binnen het kader zijn bomen gekapt.

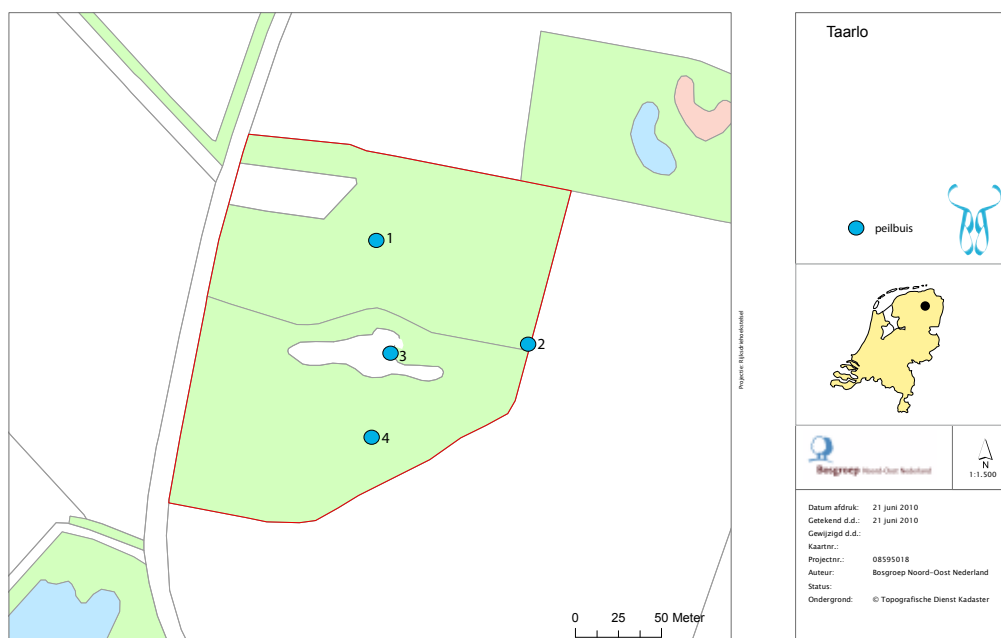
Fig. 2.1.  
De ligging van de geplaatste peilbuizen in het veentje bij Taarlo.

In fig. 2.1 is de ligging van de geplaatste peilbuizen weergegeven. De ligging van de peilbuizen is in een shape-file ingevoerd en meegeleverd.

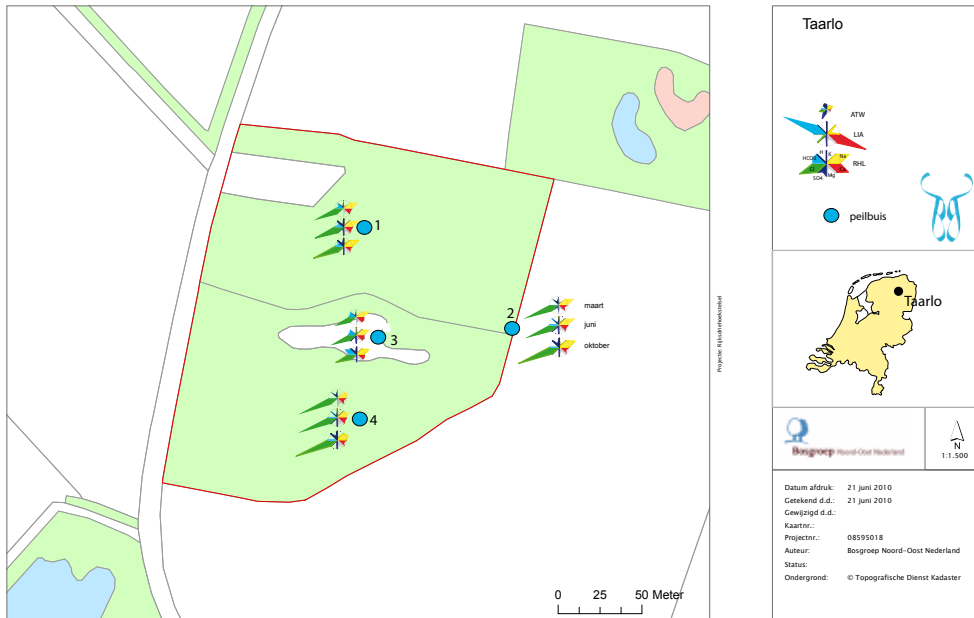
Fig. 2.4. Maucha diagrammen van de monsters in de maanden maart, juni en oktober 2010. Ze laten een natrium-chloride dominantie zien en een lage, maar aangerijkte ionensom (vergelijk daartoe de Maucha's met die van het referentiemonster voor ATW). Het water in PB 3 bevat het minste natrium en chloride.

Deze iondominantie komt ook tot uiting in de Maucha diagrammen. Deze vertonen allemaal een natrium- en chloridepiek (fig. 2.4).

Het grondwater heeft een ionsterkte (diameter Maucha-cirkel) die tussen regenwater en grondwater in ligt. Regenwater is dominant, maar normaal is het aandeel van zeewater veel lager (bijlage 3).

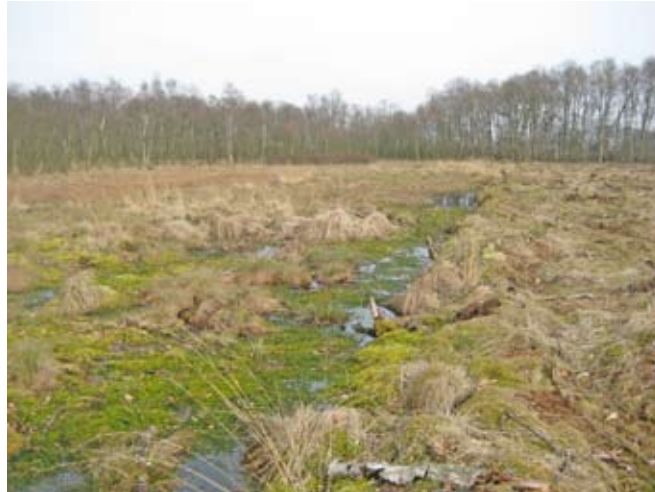
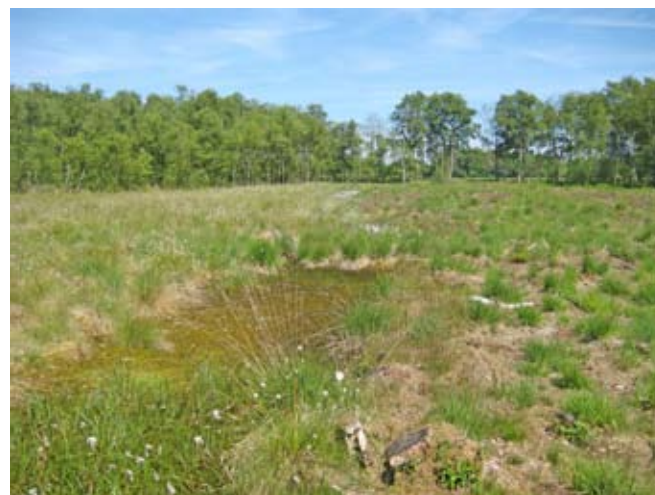
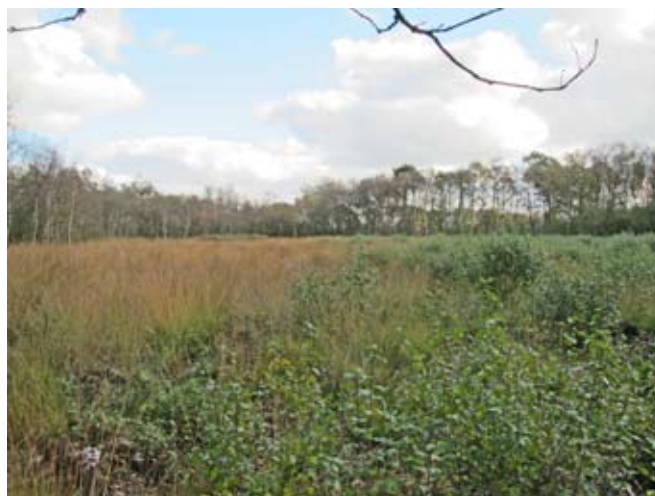
*Fig. 2.8.  
De overgang van het trilveen  
(links) naar het gekapte bos  
(rechts).*

*Boven:  
Situatie in maart met afgestor-  
ven begroeiing.*

*Midden:  
Situatie in juni met Eénarig  
wollegras in pluis en begin  
groei Pijpestrootje.*

*Onder:  
Situatie in oktober met struiken  
van 1-2 meter hoog.*

Het gekapte deel zuidelijk van het drijftil was in juni nog nagenoeg onbegroeid met struiken, terwijl deze in oktober al een hoogte van 1-2 meter hadden bereikt (fig. 2.8).

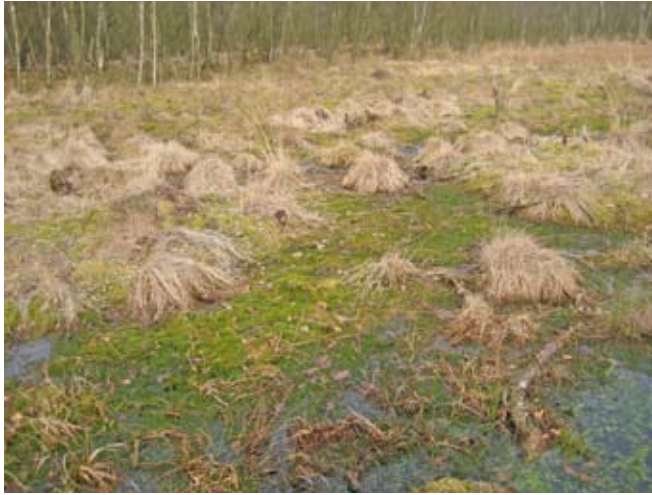
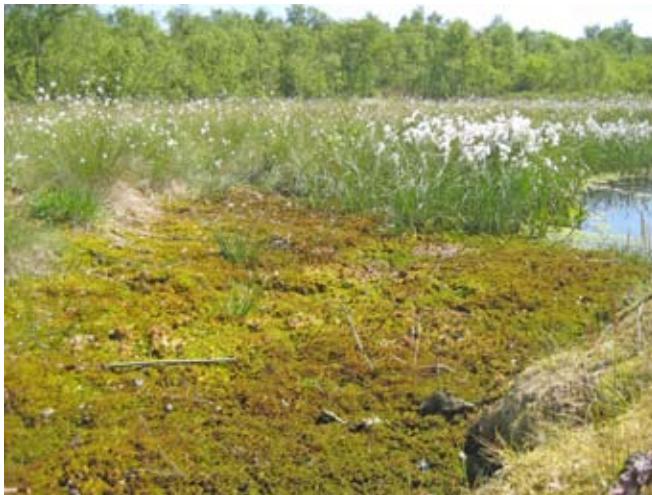
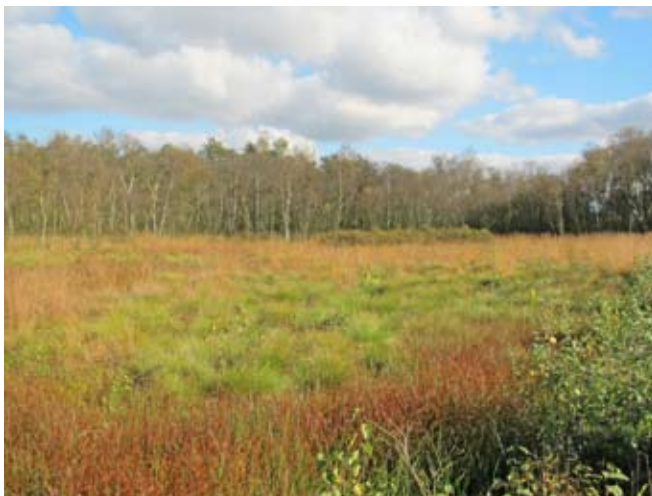
*Fig. 2.9.  
Het trilveen tijdens de bemonsteringsdata.*

*Boven:  
Situatie in maart met afgestorven Eénarig wollegras.*

*Midden:  
Situatie in juni met Eénarig wollegras en Veenpluis in pluus en drijvend Veenmos op de voorgrond.*

*Onder:  
Situatie in oktober met vegetatietief Eénarig wollegras.*

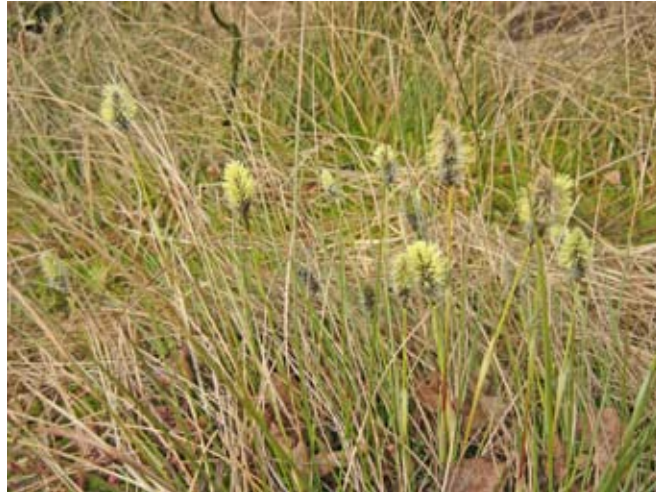
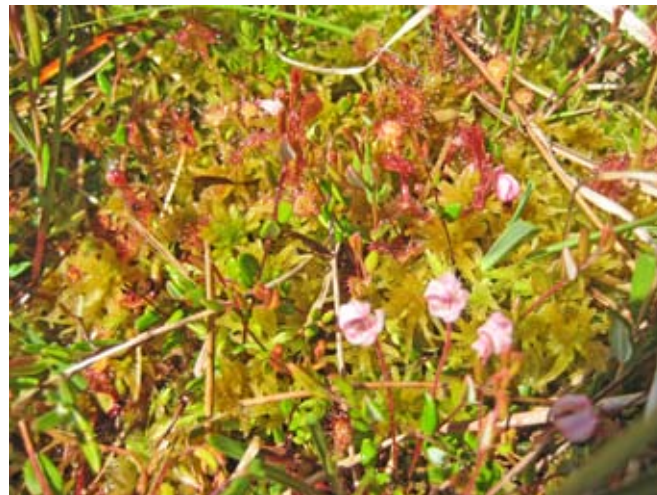
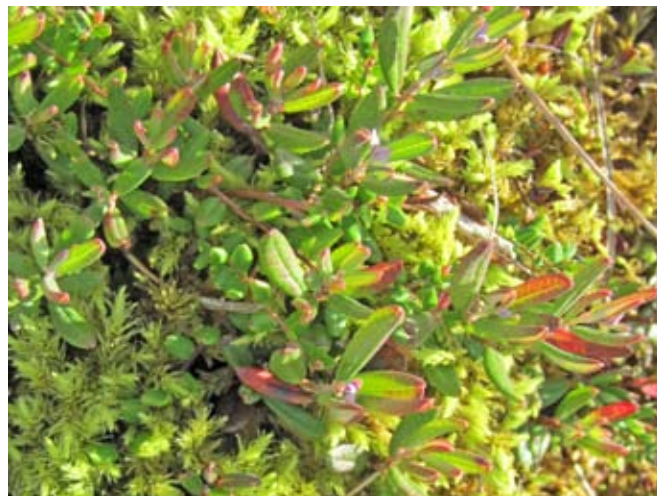
*Fig. 2.10.*  
*Trilveen begroeiing.*

*Boven:*  
*Eénarig wollegras in juni in*  
*bloei.*

*Midden:*  
*Bloeiende Veenbes met Zon-*  
*nedaauw in juni.*

*Onder:*  
*Situatie in oktober met hoge*  
*frequentie van Lavendelhei.*

In juni domineerde Eénarig wollegras en Lavendelhei en Veenbes kwamen met lage frequentie voor. In oktober was de frequentie van Lavendelhei groot (fig. 2.10).

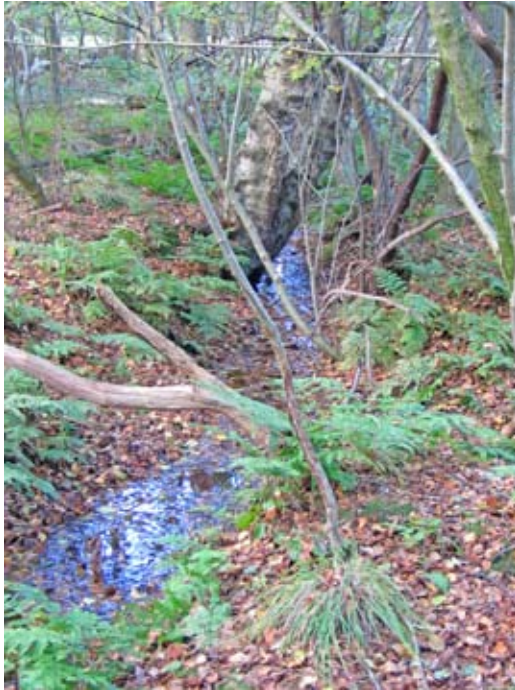
*Fig. 2.11.  
Afwateringssloot in het Berken-  
broek bij buis 1.*

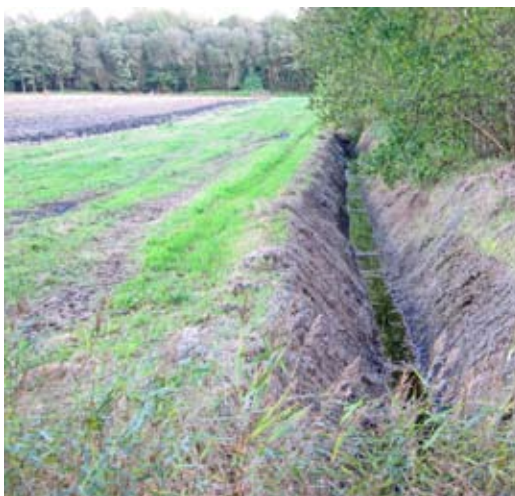
*Fig. 2.12.  
Uitgediepte afwateringssloot  
buiten het bos langs de akker in  
oktober.*

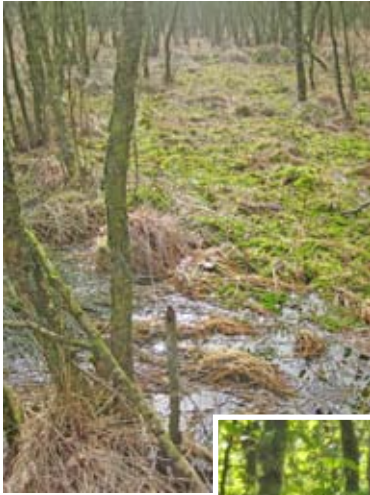
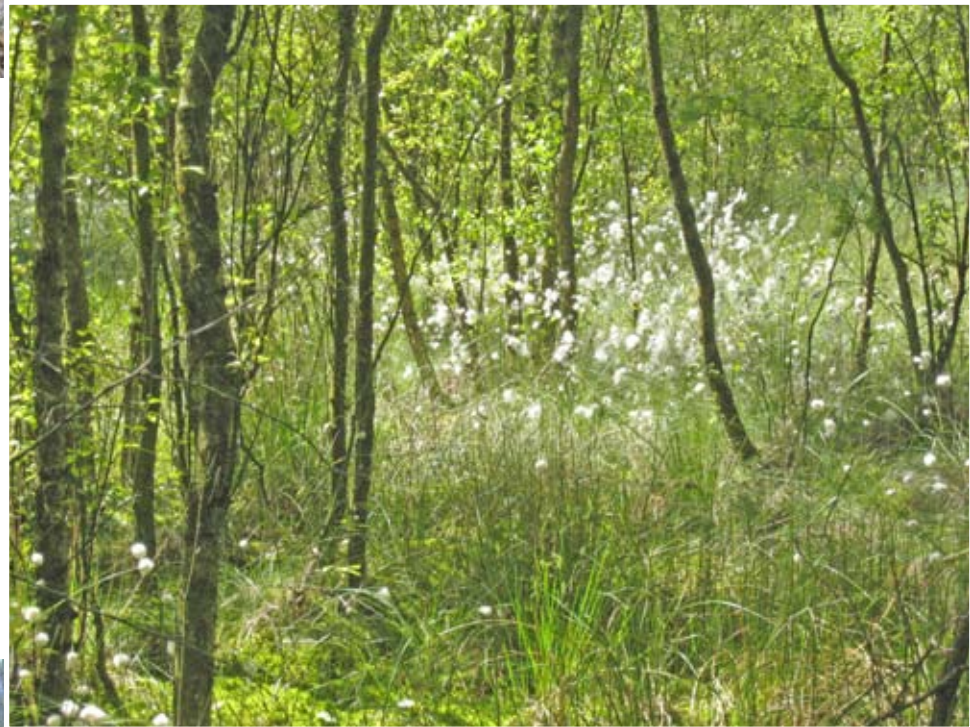
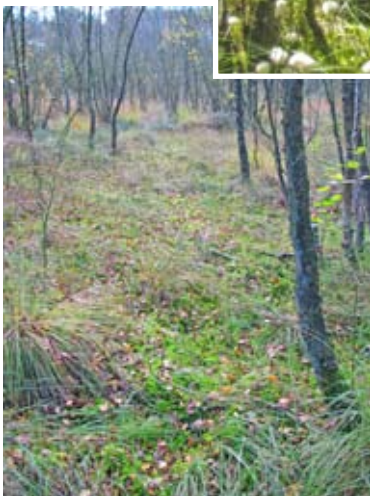
*Fig. 2.13.  
Berkenbroek met veenmos en Eénarig wollegras bij  
PBI, tijdens bemonsteringsdata.  
Boven: maart.  
Midden: juni.  
Onder: oktober.*
