Inrichting hydrologisch meetnet en grondwaterkwaliteit op het landgoed Olterterp-Lauswolt

Resultaten van plaatsing van peilbuizen, boorstaten, inmeten met GPS en wateranalyses

Opdrachtgever
Bosgroep
Noord-Oost Nederland
Dalfsen

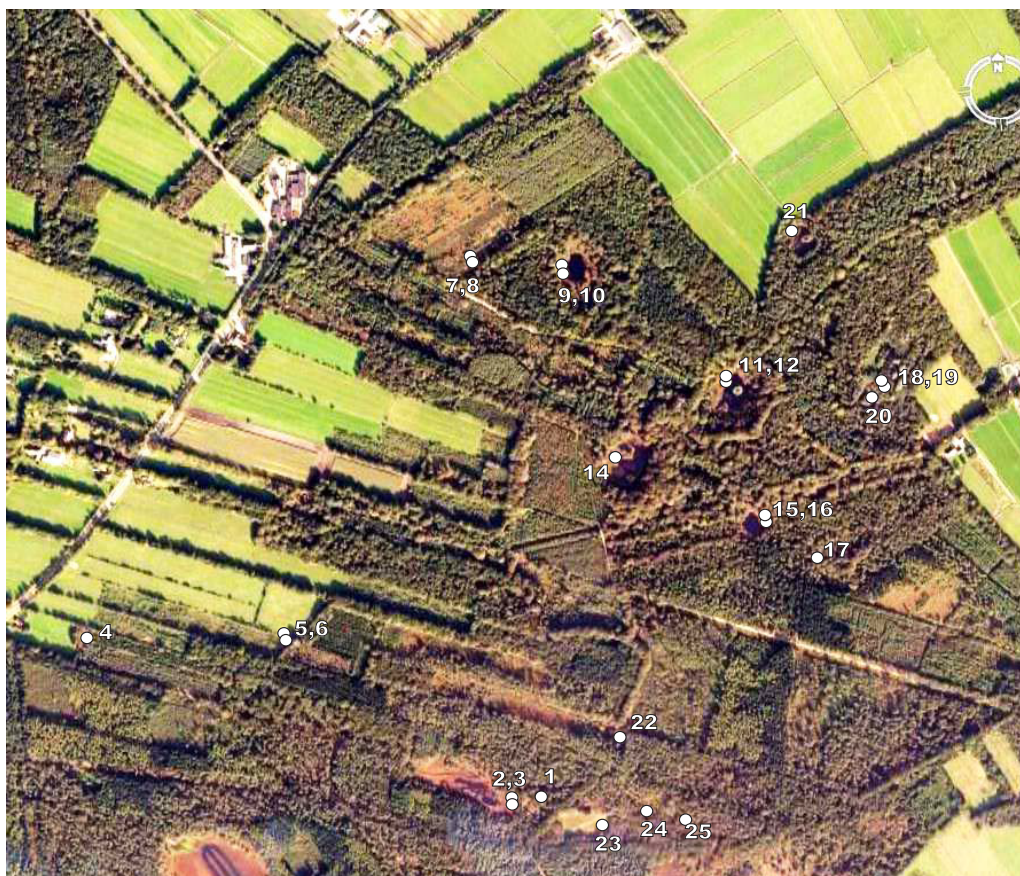
Fig. 1.1.
Satellietfoto van het landgoed Oltterterp-Lauswolt. De ligging van de peilbuizen met nummering, is globaal aangegeven.

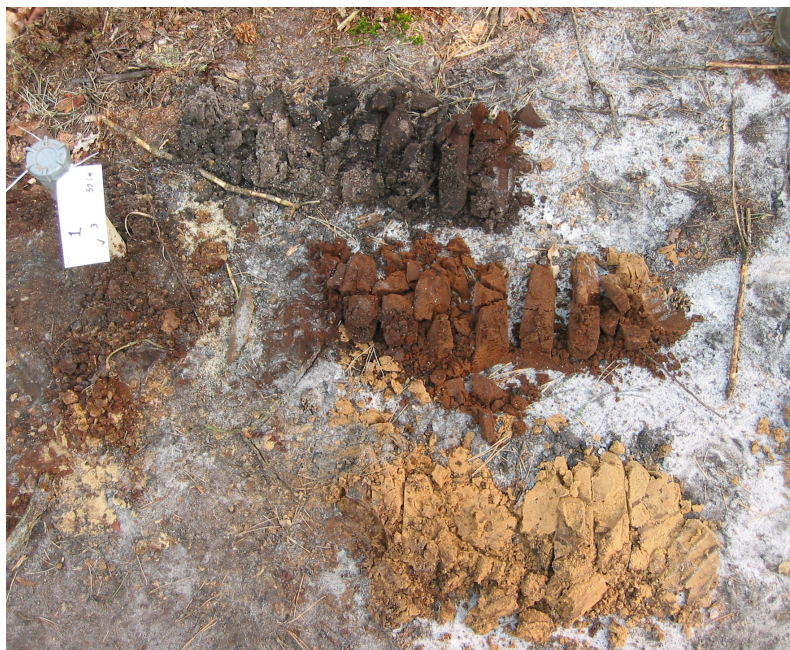
Fig. 2.3.

Materiaal uit de boring van peilbuis 1. Duidelijk is in het bovenste materiaal de uitgespoelde humushorizont te zien en in het middelste materiaal de ingespoelde ijzerrijke horizont. Tevens is de in gang gezette podzolering van het geplagde maaiveld goed te zien.

Een voorbeeld van het boormateriaal uit een veldpodzol is te zien in fig. 2.3.

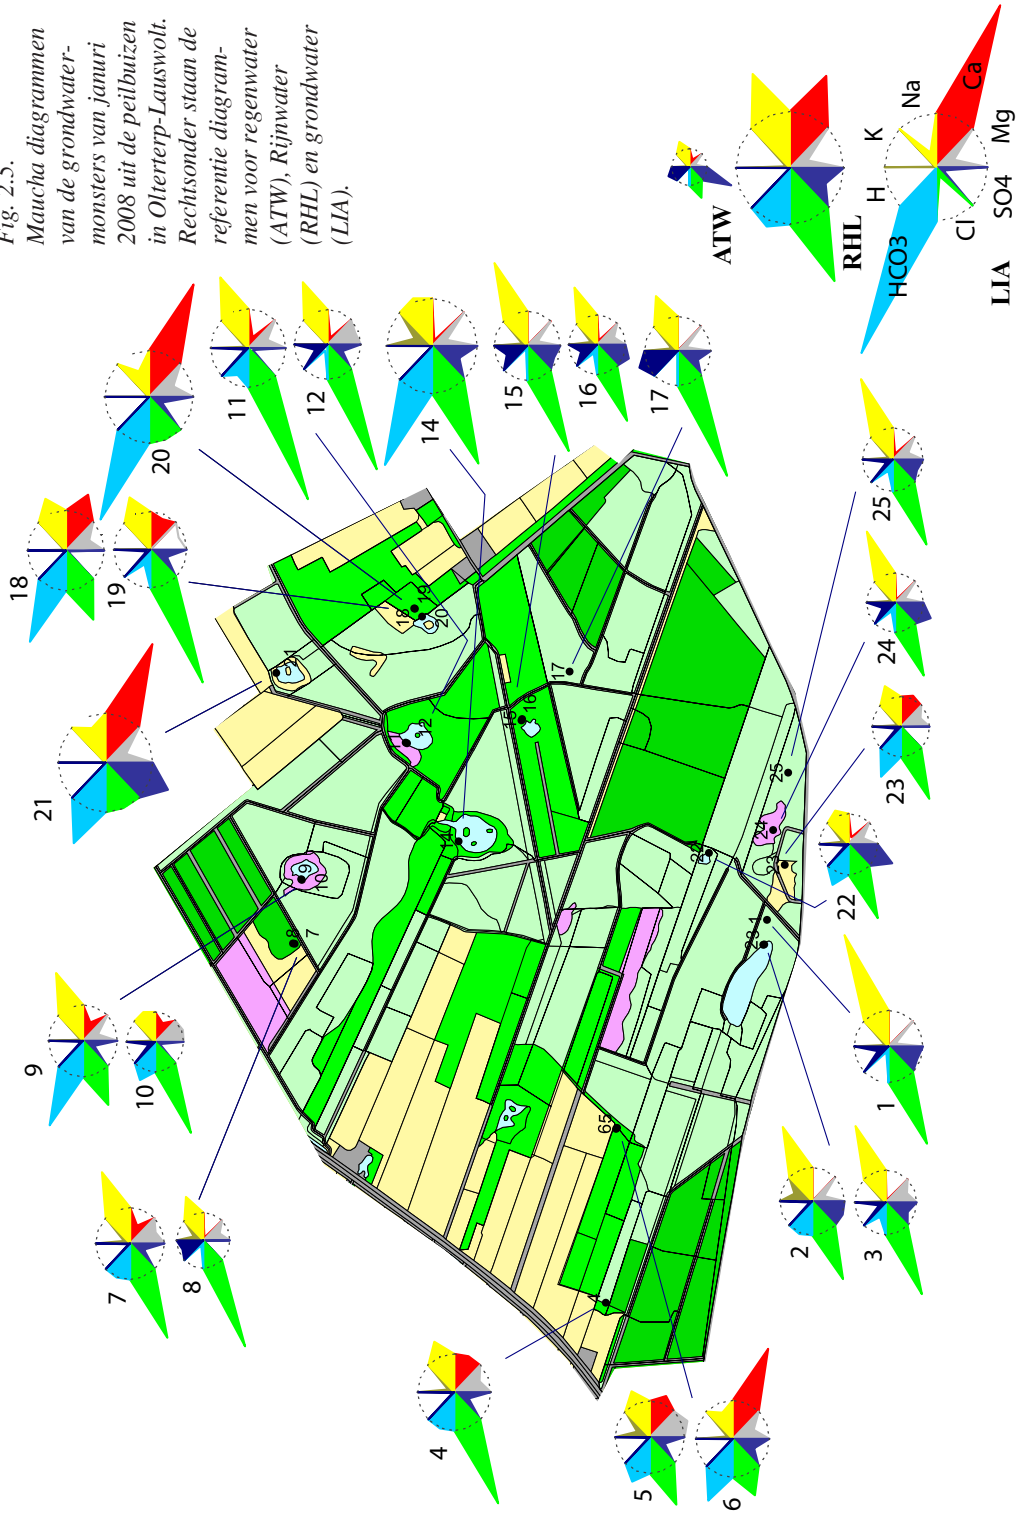
Fig. 2.5.
Maucha diagrammen
van de grondwater-
monsters van januari
2008 uit de peilbuizen
in Olterterp-Lauswolt.
Rechtsomder staan de
referentie diagram-
men voor regenwater
(ATW), Rijnwater
(RHL) en grondwater
(LIA).

Deze iondominatie komt ook tot uiting in de Maucha diagrammen. Deze vertonen bijna allemaal een natrium- en chloridepiek (fig. 2.5).
