# **Inrichting hydrologisch meetnet en meting grondwaterkwaliteit op het landgoed Geysteren**

**Resultaten van plaatsing van peilbuizen, boorstaten,  
inmeten met GPS en wateranalyses**

**Opdrachtgever  
Bosgroep  
Zuid-Nederland  
Heeze**

*Ecologisch adviesbureau*  
**Giesen & Geurts**

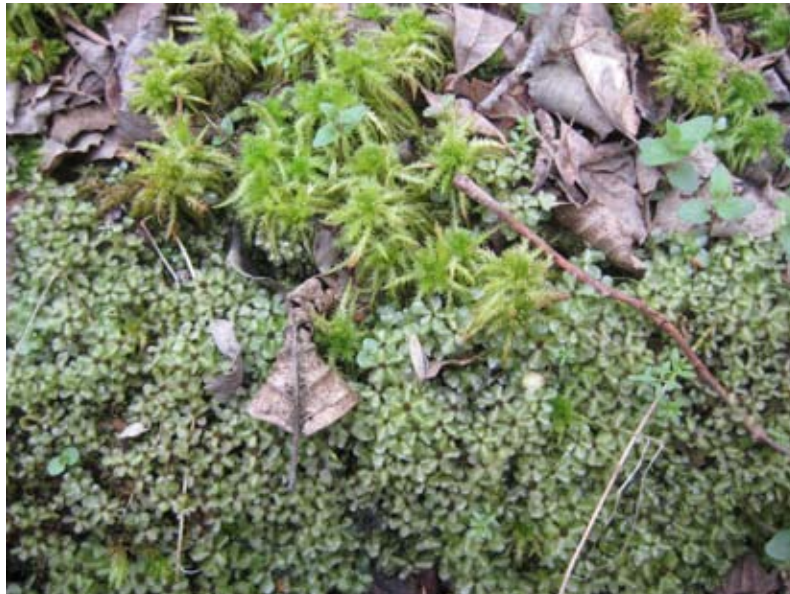
*Haakveenmos (Sphagnum squarrosum) en Gewoon viltsterrenmos, mannelijk (Rhizomnium punctatum) bij boorpunt 3 (det. Klaas van Dort). Haakveenmos is een soort van basenrijke moerassen, waar mineralisatie van veen optreed.*

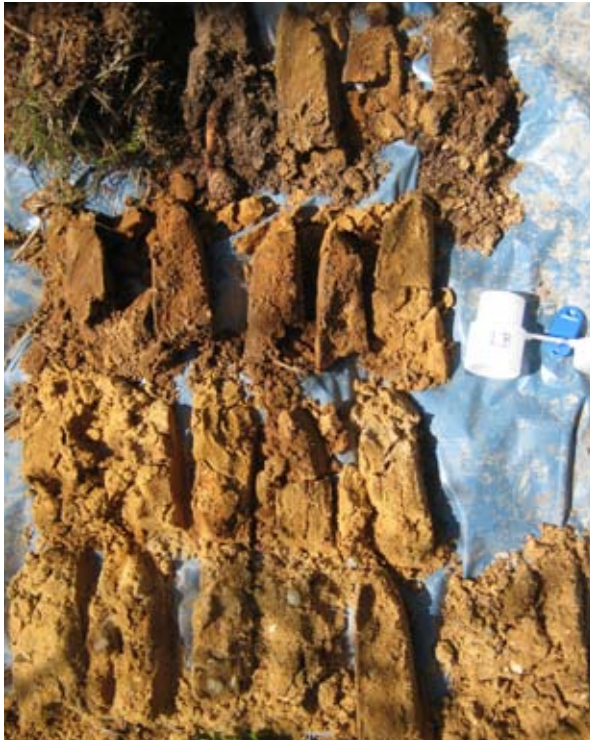
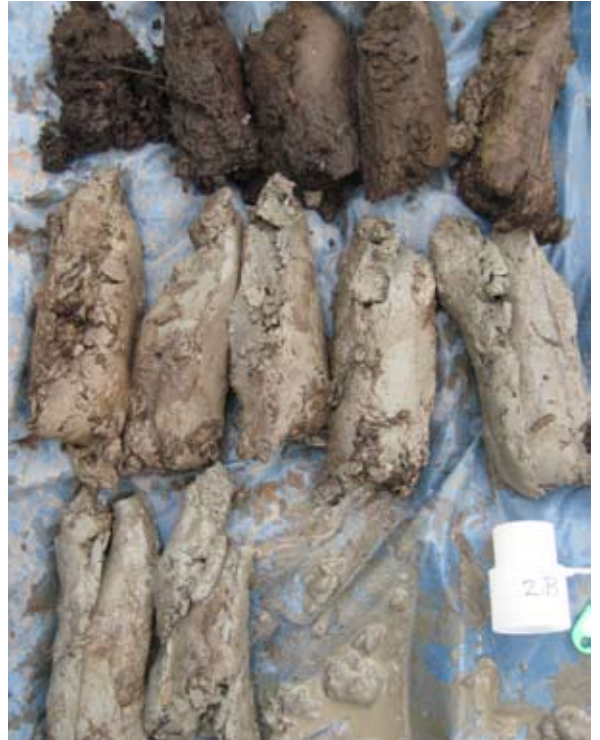
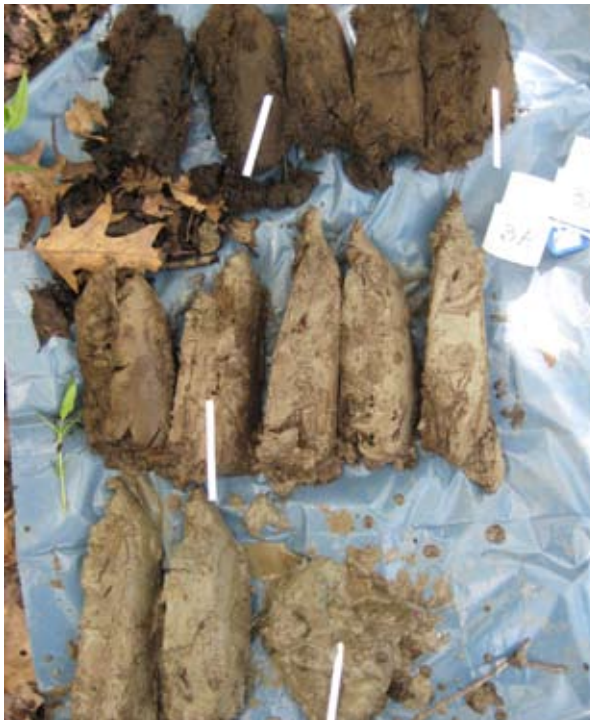
<b>buis 1</b>	<b>buis 2</b>
<b>buis 3</b>

Foto's boormateriaal.

Voorbeelden van boommateriaal zijn te zien in bijlage 4.

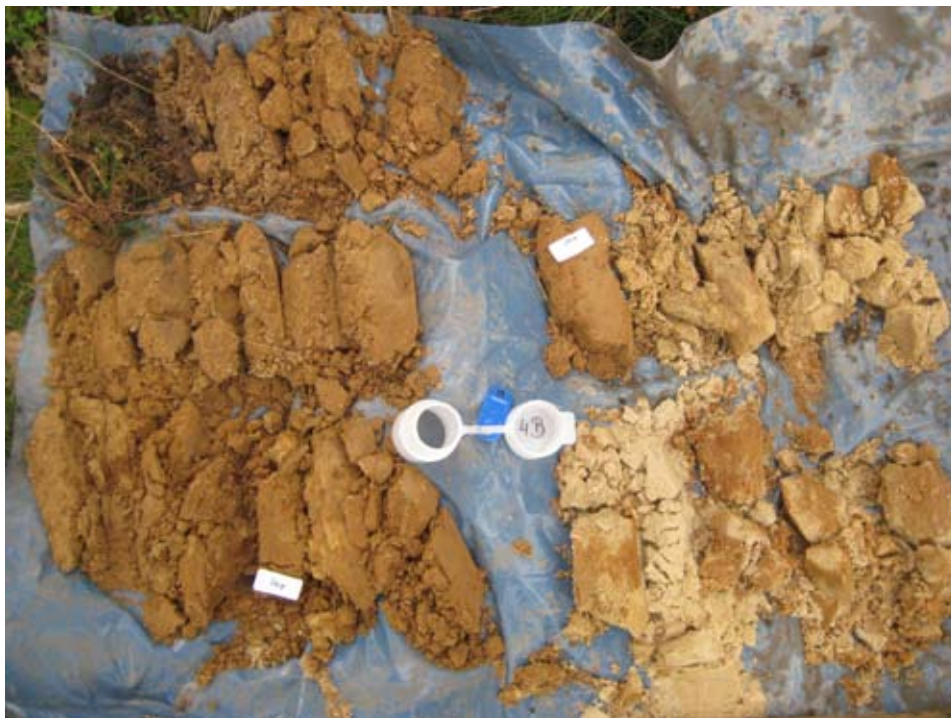
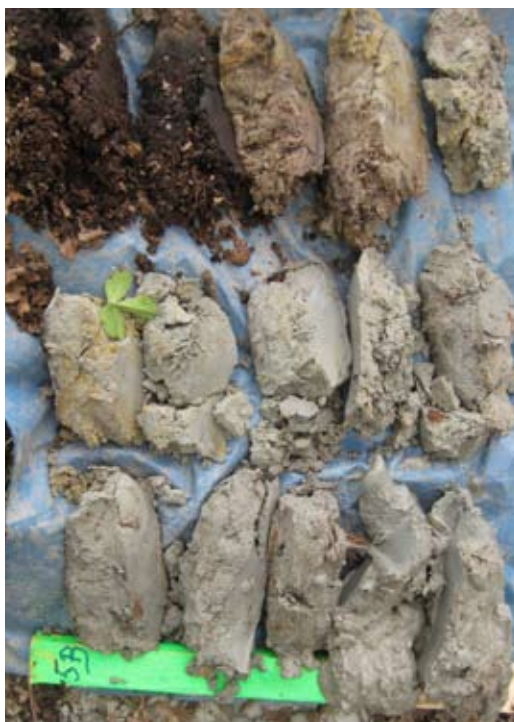
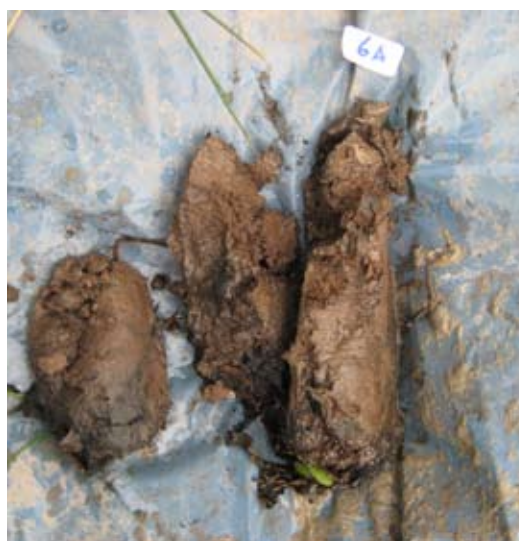
<b>buis 4</b>	
<b>buis 5</b>	<b>buis 6</b>

*Foto's boormateriaal.*

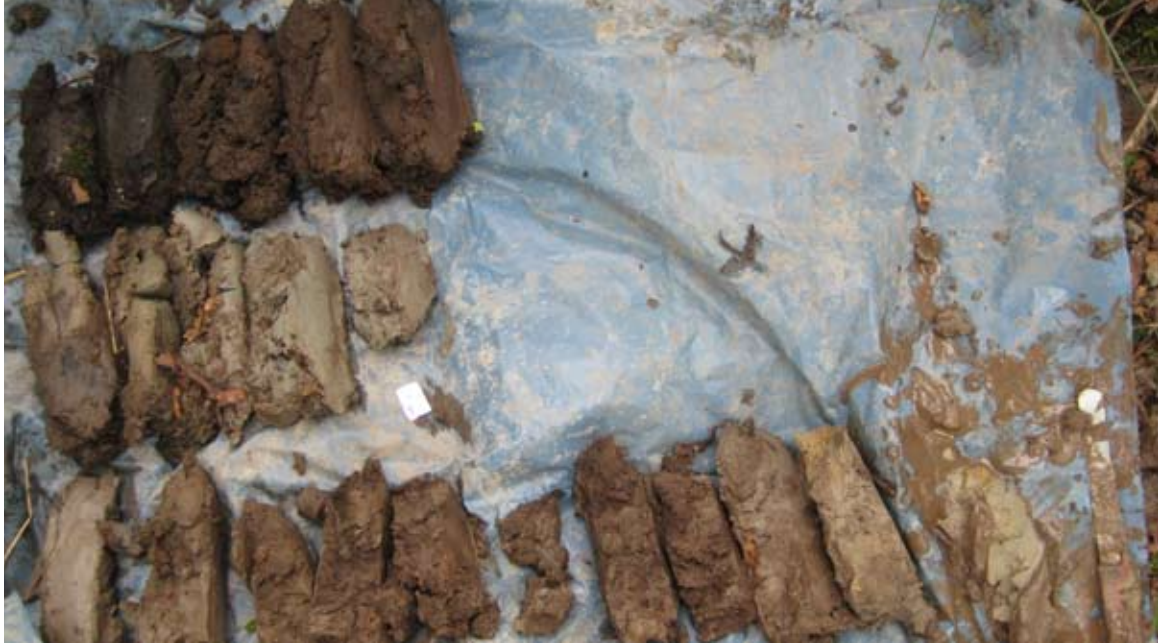
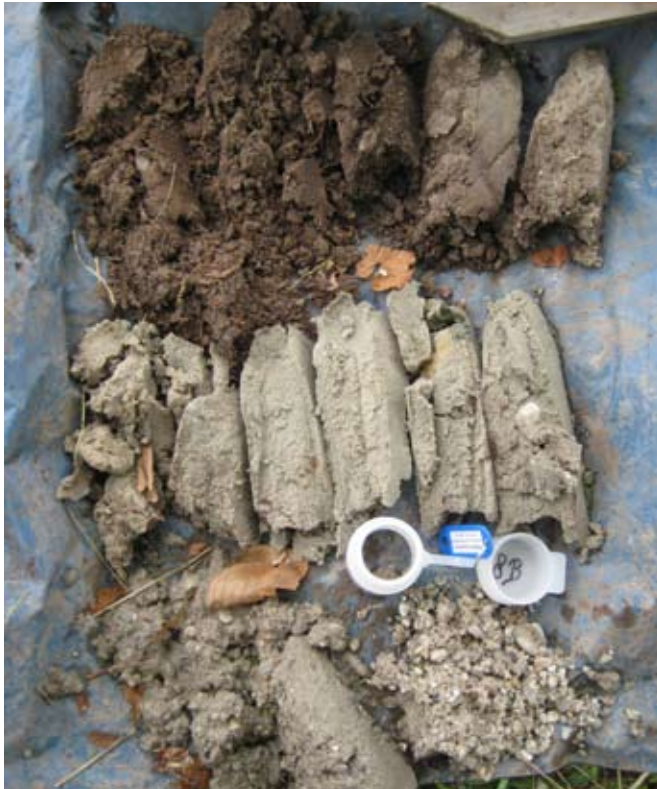
<b>buis 7</b>	
<b>buis 8</b>

*Foto's boormateriaal.*
